EXPERTIZĂ BIOLOGICĂ

Casa Zapolya, P-ța Primăriei nr.3, Sebeș, jud.Alba

În vederea întocmirii Studiului de fezabilitate la Imobil Casa Zapolya, Pța Primăriei, nr.3, Sebeș, jud.Alba (foto nr.1), am fost solicitată de către Dnul Arh.Szekeres Balogh, să execut Expertiză biologică a monumentului.

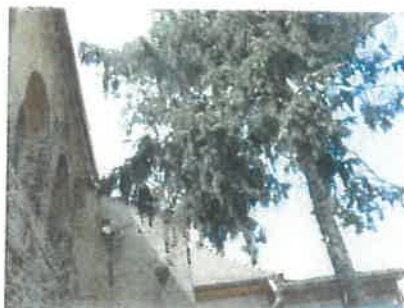
Pe latura de nord-est, s-a dezvoltat un arbore, brad., a caror crengi, dacă nu sunt toaletate, ating învelitoarea. (foto nr.12).

Foto nr.12 Arbore care necesită toaletare

Acest arbore, necesită toaletare periodică, deoarece pot deteriora învelitoarea, în timp.

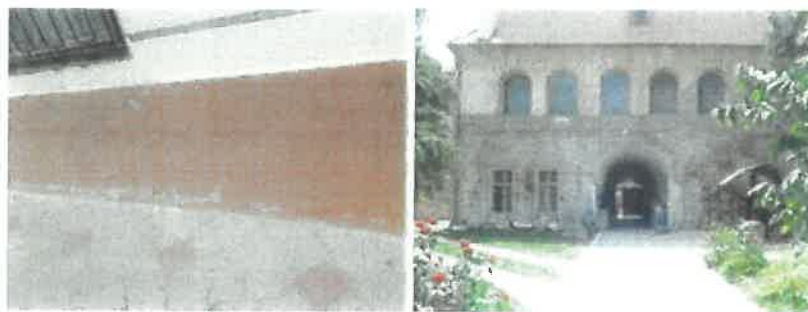
Pereții exteriori ai clădirii prezintă umiditate ascensională pe o înălțime cuprinsă între 0,3-1m, ceea ce a dus, la degradarea tencuielilor, dar actualmente, pe laturile de nord, est, vest tencuielile au fost curățate și halourile de umiditate sunt uscate. (foto nr.13, 14).

Foto nr. 13, 14 Umiditate ascensională, pe exterior

Cauza principală a prezenței umidității este fenomenul de capilaritate din masa zidăriei și lipsa izolației orizontale. Acest fapt este accentuat de creșterea, în timp a nivelului de călcare din exteriorul curții. Umiditatea provine și din scurgerea apelor pluviale la baza clădirii.

Datorită nivelului crescut de călcare, apele meteorice pătrund spre fundație. Este necesar un drenaj exterior, profesional, cu o adâncime de 60 cm sub fundație, cu tuburi de dren, colectate în sistemul comun de canalizare și geofolie.

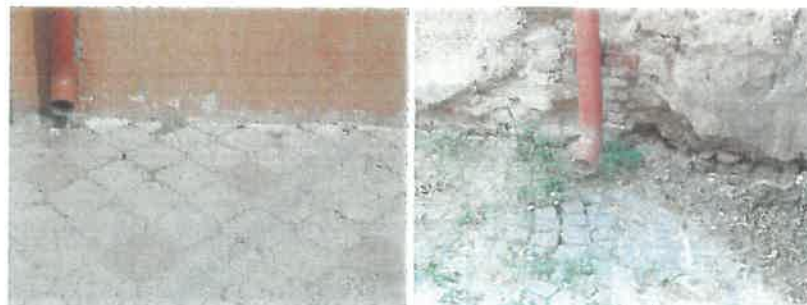
Întreg sistemul de colectare a apelor meteorice este revizuit, dar burlanele se scurg la baza fundației și acest lucru menține umiditatea crescută (foto nr.15, 16).

Foto nr. 15, 16 Burlane ce se varsa la baza clădirii

Aceste burlane necesită captare în sistemul comun de canalizare sau prelungirea lor.

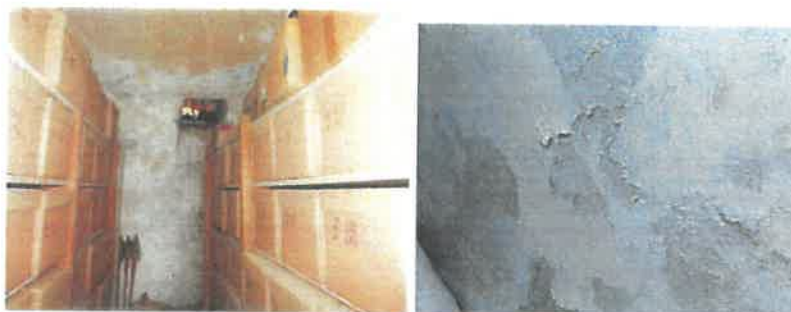
Se observă halouri de umiditate, tencuieli degradate, efluorescențe de săruri (foto nr.19, 20, 21).

Foto nr.19, 20 Umiditate ascensională

Cauza principală a prezenței umidității este fenomenului de capilaritate din masa zidăriei și lipsa izolației orizontale. Acest fapt este accentuat de creșterea, în timp a nivelului de călcare din exteriorul curții. Umiditatea provine și din scurgerea apelor pluviale la baza clădirii.

Este necesară scăderea nivelului de umiditate în spațiul interior al demisolului unității prin identificarea surselor, preluarea și dirijarea apelor din precipitații..

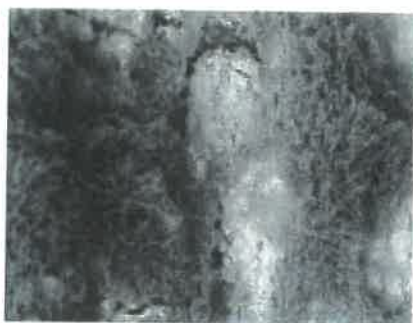
Din analiza probelor am depistat atac activ fungic.

Foto nr.23 Imagine microscopic *Aspergillus sp*

Este evident, că datorită umidității ridicate în zonă, a apărut atacul fungic.

Ar fi de preferat, ca peretii să fie tratați preventiv cu soluție fungicidă, la subsol.

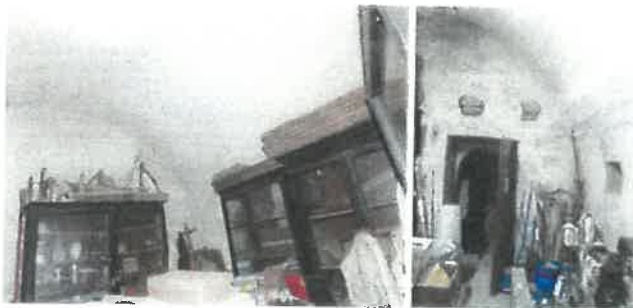
În incinte-camere, sunt depozitate diferite obiecte, mobilier, etc. Pentru o evaluare pertinentă este necesară evacuarea incintelor pentru a putea vizualiza întreg spațiul (foto nr.24, 25).

Foto nr.24. 25 Incinte cu obiecte depozitate

Spațiul necesită ventilație.

Ar fi ideal efectuarea unui drenaj exterior, cu o adâncime de minim 60 cm sub fundație, tuburi de dren și geofolie.

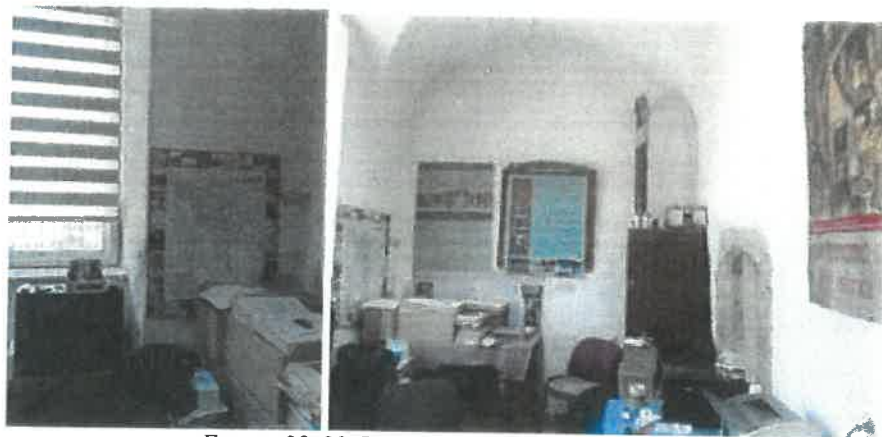
La nivelul pereților interiori se observă umiditatea ascensională, pe o înălțime cuprinsă între 0,5 și 1,2 m. (foto nr.28, 29).

Foto nr.28, 29 Pereți cu umiditate ascensională

Tencuiala interioară este ușor degradată, se observă tencuieli pierdute pe zone restrânse.

S-a măsurat umiditatea relativă, cu un umidometru profesionist ce măsoară umiditatea relativă a lemnului și a elementelor zidite, a tencuielilor-umidometru TESTO DH 1200, pentru determinarea exactă a valorii umidității. La baza pereților, umiditatea este de 52%.

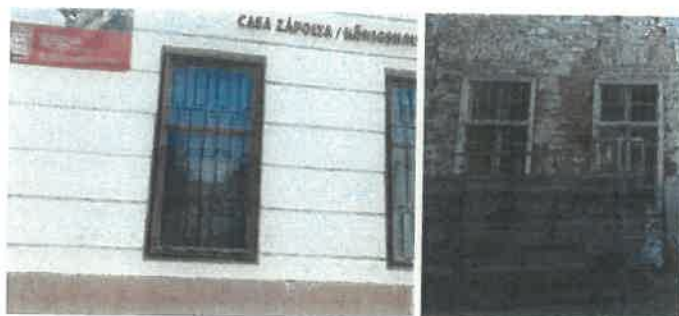
Foto nr 31, 32 Binale interioare și exterioare hol confecționate din lemn de rășinoase

Ramele sunt ușor, degradate. Datorită faptului că, apele meteorice au patruns în interiorul ramelor, în numeroase zone, s-a instalat atacuri fungice vechi, succesive, sub formă de putregai brun prismatic. Lemnul este fragilizat. Vor necesita înlocuiri.

Ramele sunt vopsite cu vopsea pe bază de ulei. Chitul este sărit.

Este necesară o decapare a vopselei și o nouă evaluare.

Ramele necesită o restaurare de specialitate.

Este îndiucat menținerea, pe cat se poate, a ramelor originale și înlocuirea, doar, a elementelor compromise.

Înlocuirile necesare se vor efectua cu lemn de brad *Abies alba*, conform cu originalul.

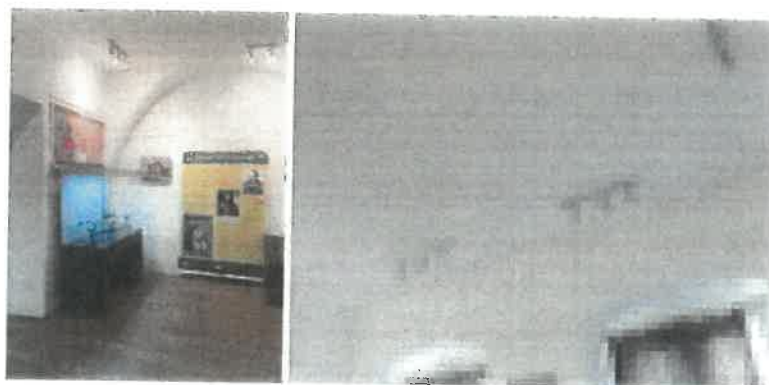
Tavanul este confecționat din plăci de rigips. Este o intervenție ulterioară, neadecvată. (foto nr.40, 41).

Foto nr.40, 42 Tavan bine conservat

Starea de conservare a planșeului nu poate fi constatată. Aceste plăci de rigips, necesită evacuare.

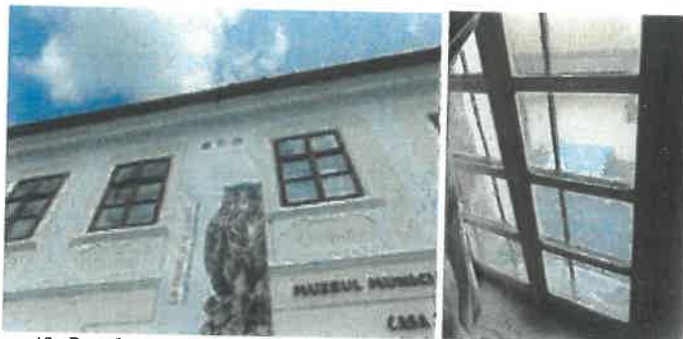
Foto nr. 43 Binale interioare și exterioare confecționate din lemn de rășinoase

Ramele sunt ușor, degradate. Datorită faptului că, apele meteorice au patruns în interiorul ramelor, în numeroase zone, s-a instalat atacuri fungice vechi, succesive, sub formă de putregai brun prismatic. Lemnul este fragilizat. Vor necesita înlocuiri..

Ramele sunt vopsite cu vopsea pe bază de ulei. Chitul este sărit.

Este necesară o decapare a vopselei și o nouă evaluare.

Ramele necesită o restaurare de specialitate.

Este induscat menținerea, pe cat se poate, a ramelor originale și înlocuirea, doar, a elementelor compromise.

Înlocuirile necesare se vor efectua cu lemn de brad *Abies alba*, conform cu originalul.

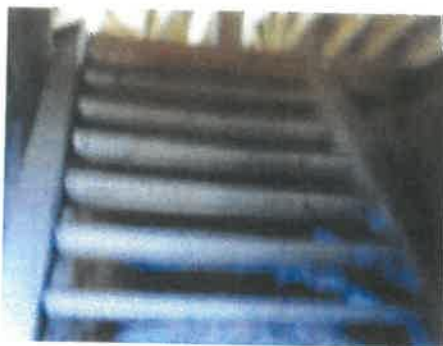
Scara de acces în șarpantă, prezintă trepte confecționate din lemn de rășinoase, brad *Abies alba*, care necesită revizuire (foto nr.47)..

Foto nr.47 Scară acces șarpantă

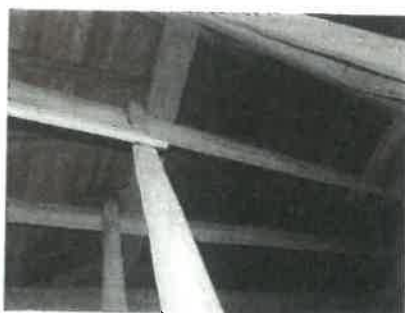
În zona de nord est și nord vest, există niște intervenții inadecvate, de consolidare a unor corzi (foto nr.59).

Foto nr.59 Intervenție inadecvată, consolidare coarda

Fiind înălțime foarte mare și nefiind montată o schelă, nu am putut determina cauza consolidării, posibil existența unor zone cu putregai brun prismatic, datorită umezirii constante.

În timpul șantierului, când se va monta o schelă, este necesară o nouă evaluare.

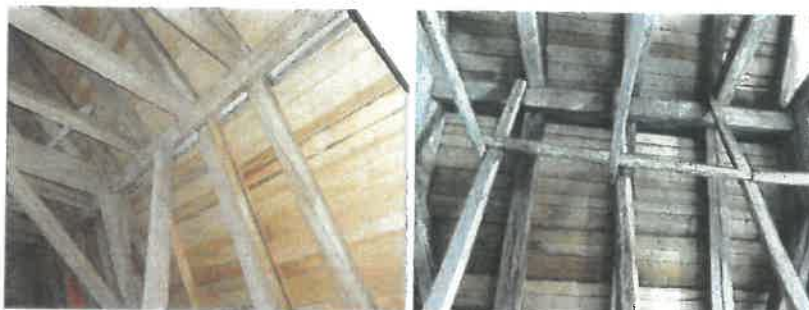
În lungul căpriorilor se observă scurgerea apelor pluviale, dar nu am determinat atac al agenților de biodegradare (foto nr.62, 63).

Foto nr. 62, 63 Căpriori cu halouri de umiditate uscate

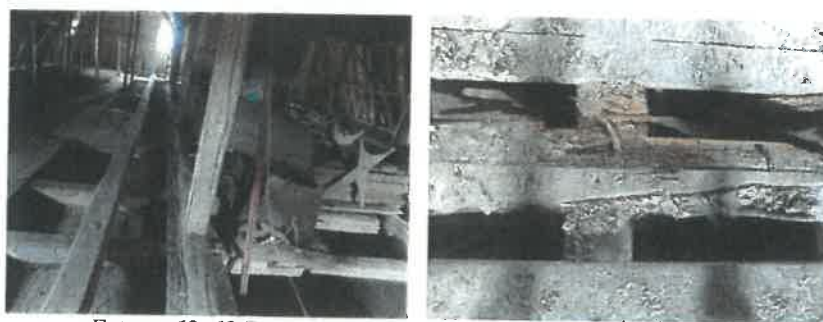
O problemă o constituie sistemul longitudinal de rigidizare. Acesta prezintă pe zona de sud-vest o fragilizare datorată unui atac fungic, vechi, succesiv sub formă de putregai brun prismatic, combinat cu atac activ de insecte xilofage din specia *Xestobium rufovillosum* (foto nr.68, 69).

Foto nr.68, 69 Sistem longitudinal de rigidizare fragilizat parțial

Necesită secționare și plătuire, deoarece aceea zonă este foarte fragilizată.

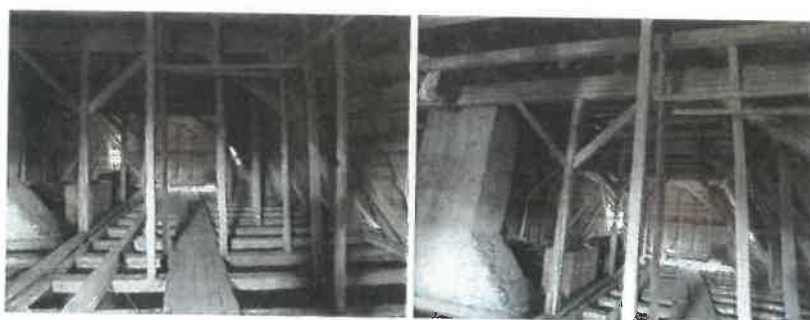
Ferma a doua dinspre zona de nord prezintă elemente fragilizate, presupun, datorită umidității crescute, înainte de reabilitarea învelitorii.

Corzile au fost sprijinite suplimentar, dar sunt intervenții inadecvate (foto nr.70, 71).

Foto nr. 70, 71 Elemente fermă doi, fragilizate

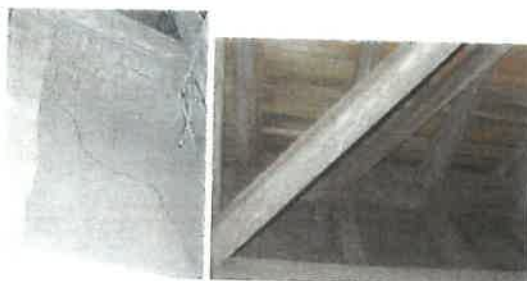
În zona de nord vest, o grindă și un pop, prezintă atac activ insecte xilofage, din specia *Xestobium rufovillosum*, pe o porțiune redusă (foto nr.75, 76).

Foto nr.75 . 76 Element cu atac de insecte xilofage

Atacul este prezent în zona de alburn și necesită tratament insecticid adecvat.

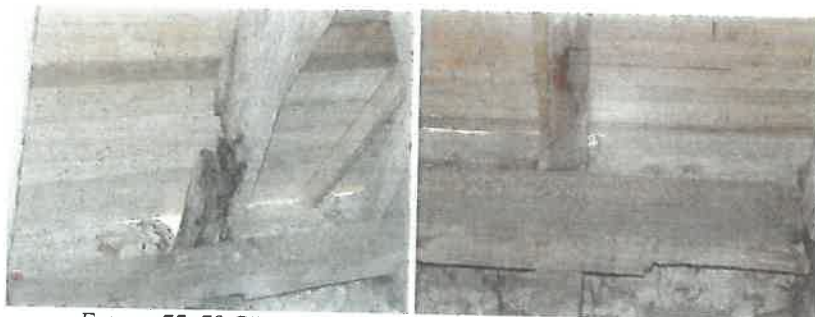
În zona de sud, există doi căpriori, care prezintă pe capăt, atac succesiv, vechi, fungic, sub formă de putregai brun prismatic (foto nr.77, 78).

Foto nr.77, 78 Căpriori cu porțiuni de atac fungic vechi, succesiv

Acest fapt, este priobabil, datorat umidității în exces existente în șarpantă înainte de reabilitarea învelitorii. Aceste zone necesită revizuire.

Este necesară înlocuirea elementelor șarpantei care au fost afectate de atac fungic, nominalizate în lucrare.
