VERIFICATOR	NUME	SEMNATURA	CERINTA	REFERAT / EXPERTIZA NR. / DATA	
  <b>S.C. "ARHING"</b> <b>PROIECTARE-CERCETARE-EXPERTIZARE</b> <b>IN CONSTRUCTII, INSTALATII</b> <b>Tg.Mures str. Gh.Doja nr.47/A</b>				<b>Beneficiar:</b> <b>Municipiul Sebes</b>	<b>PR.NR.</b> <b>XXXI-1118</b> <b>/2021</b>
SEF PROIECT	dr.arh.SZEKERES I.		<b>SCARA</b> <b>1:100</b>	<b>RESTAURARE, CONSOLIDARE SI PUNERE ÎN VALOARE</b> <b>CASA ZAPOLYA – MUZEU IOAN RAICA,</b> <b>MUNICIPIUL SEBEȘ</b> <i>Str. Piata Primariei, nr. 3, Sebes, jud. Alba</i>	<b>FAZA:</b> <b>D.A.L.I.</b>
PROIECTAT	dr.arh.SZEKERES I.				
REDACTAT	stag. arh. DUMITRU A.		<b>DATA</b> <b>10/2021</b>	<b>RELEVU - SECTIUNEA C-C</b>	<b>PL.NR:</b> <b>A8</b>

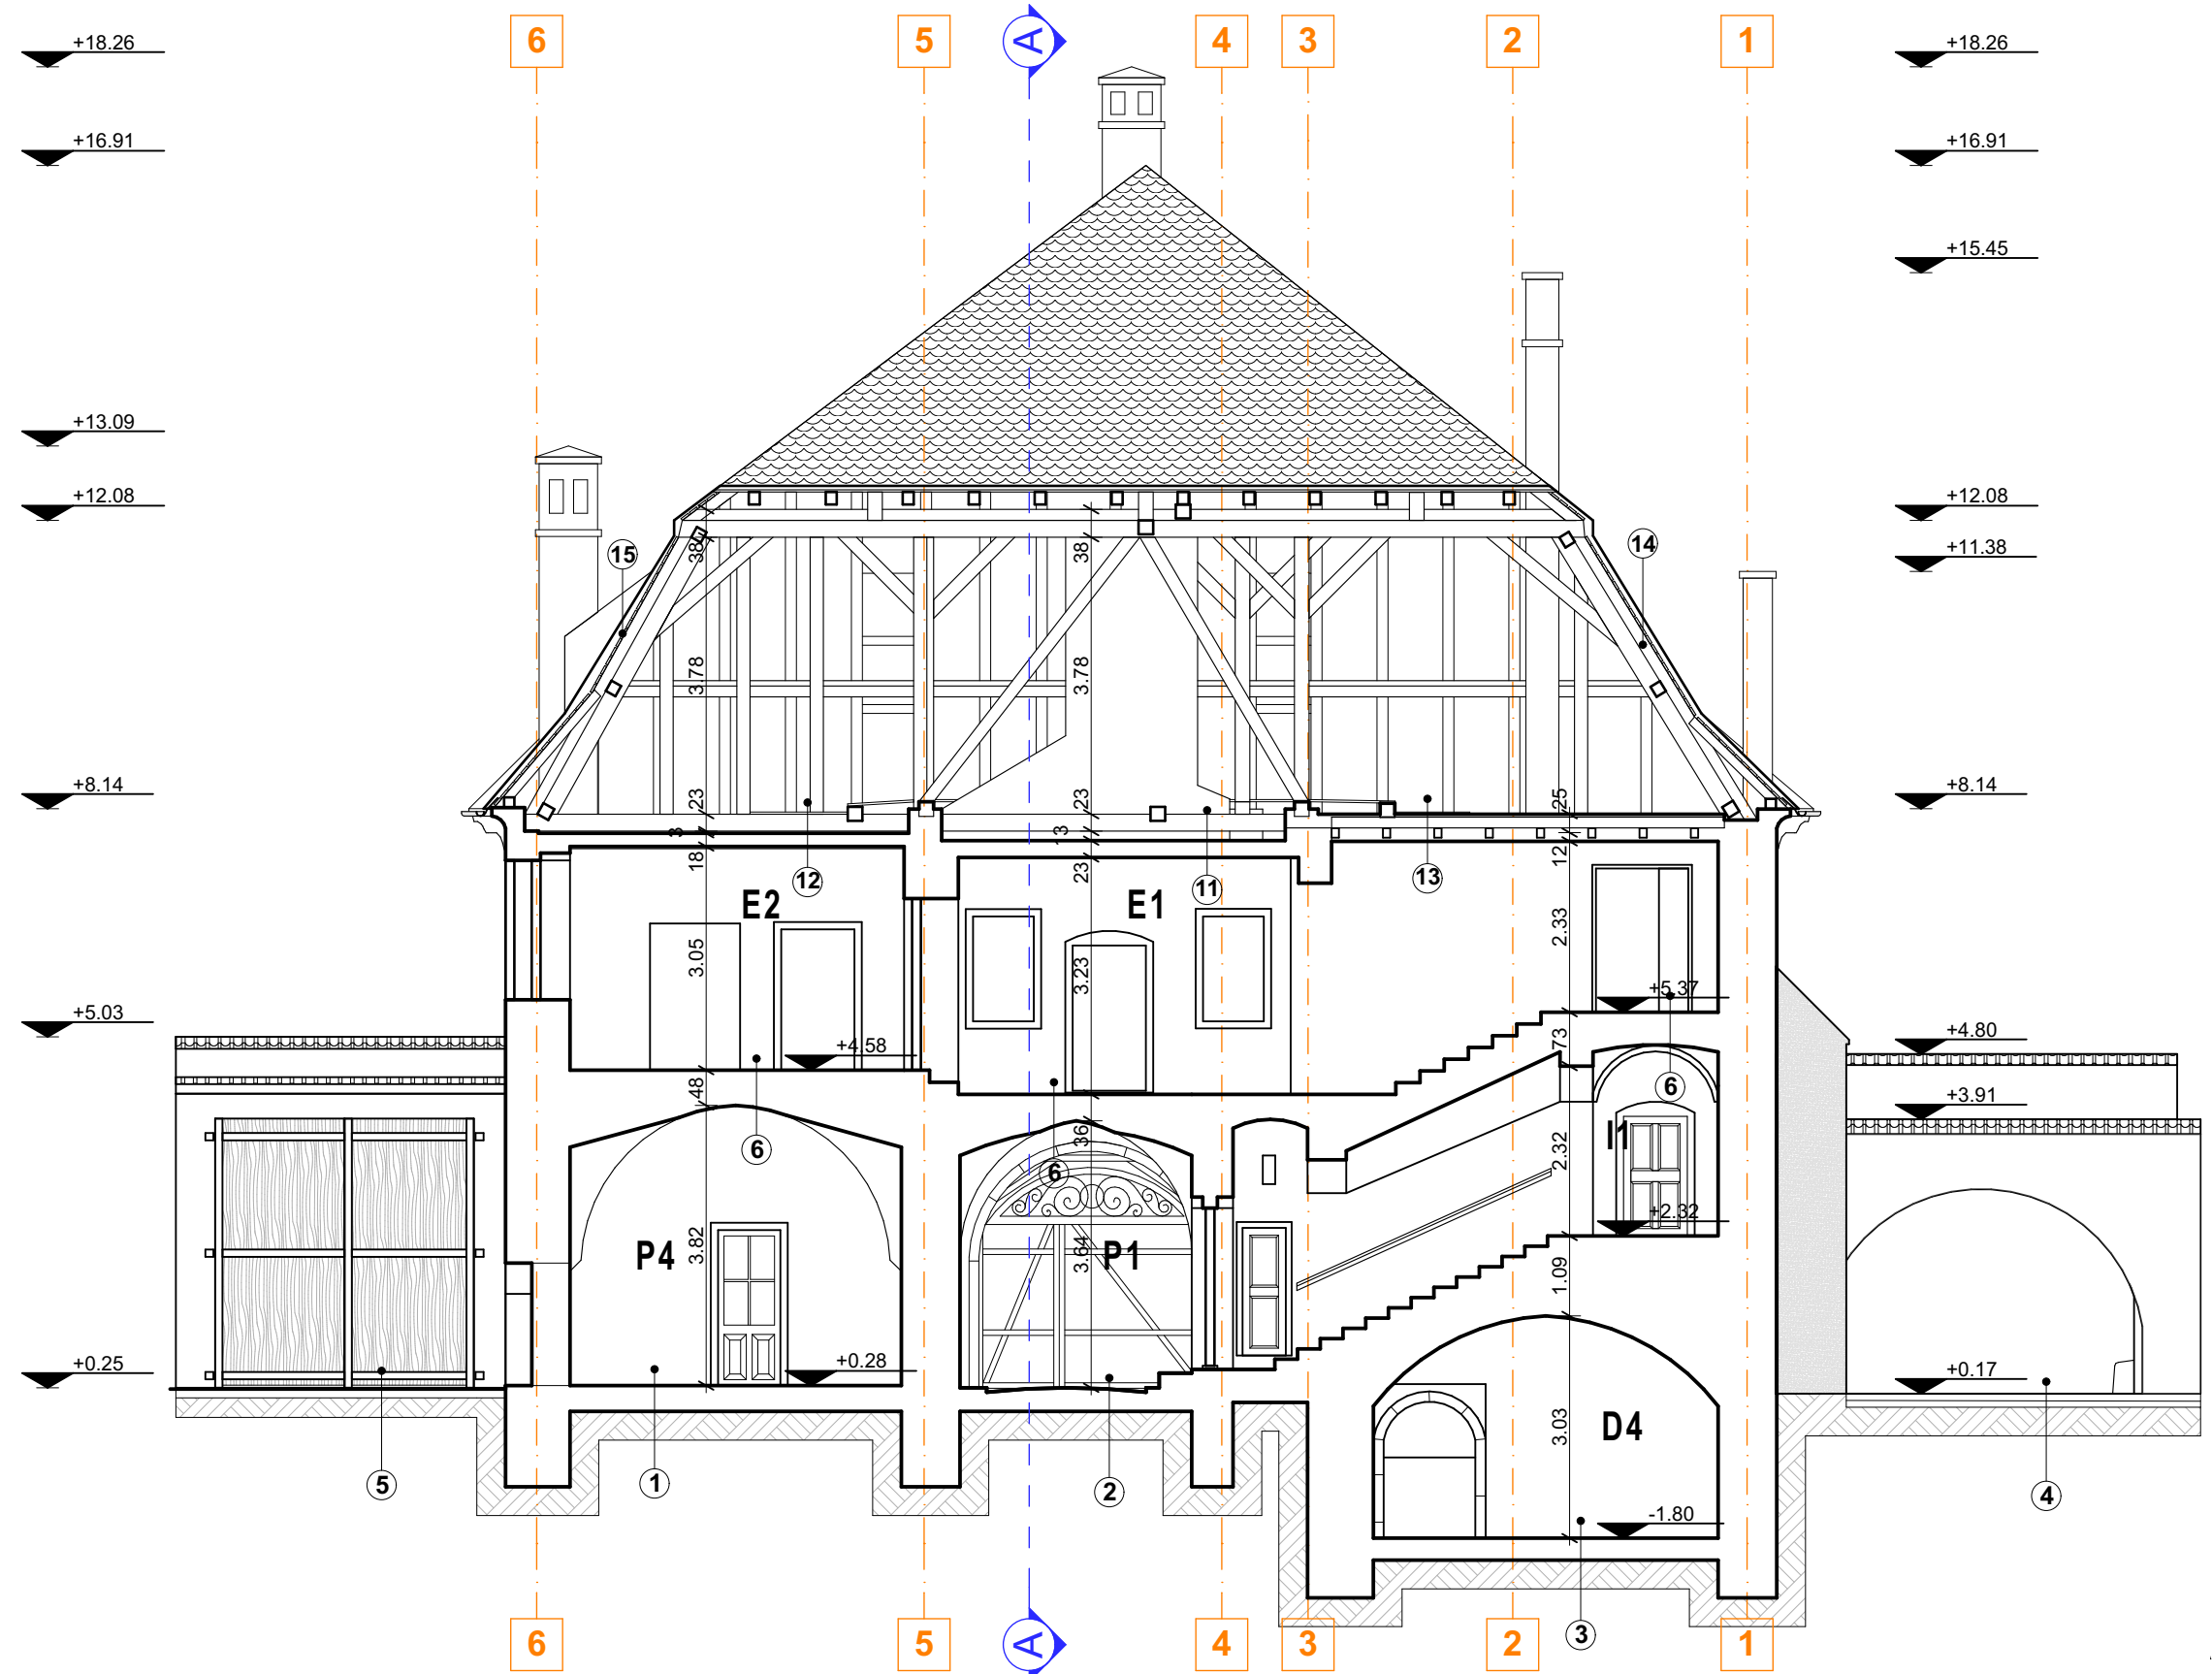
- 1 **Stratificația peste sol din etapa 2 de construire**
  - Cărămidă 3 cm montate cu mortar de ciment
  - Șapă 5-6 cm
  - Stratificație existentă din etapa 2

- 2 **Stratificația peste sol din gang**
  - Piatră de râu rostuită cu mortar de ciment
  - Șapă
  - Stratificație existentă
- 3 **Stratificația peste sol din etapa 1 de construire**

- Cărămidă 3 cm montate cu mortar de ciment
  - Șapă 5-6 cm
  - Stratificație existentă din etapa 1
- 4 **Stratificația străzii de pe latura de vest**
  - Piatră cubică 9x9x9 cm montată în solzi cu rigolă centrală

- Nisip 5-6 cm
  - Balast
- 5 **Stratificația curții pe latura de est**
  - Spațiu înierbat
- 6 **Stratificația planșeului între parter și etaj din etapa 2 de construire cu boltă**

- Dușumea geluită de rășinoase din etapa 2 de construcție
  - Suport dușumea din lemn de rășinoase cu grinzișoare de pozare
  - Structură boltită de cărămidă

- Tencuială cu mortar de ciment
  - Zugrăveli
- 7 **Stratificația planșeului între parter și etaj din etapa 2 de construire cu boltișoare**
  - Dușumea geluită de rășinoase din etapa 2 de construcție

- Suport dușumea din lemn de rășinoase cu grinzișoare de pozare
  - Boltișoare de cărămidă (închidere ulterioară de planșeu)
  - Tencuială cu mortar de ciment

- Zugrăveli
- 8 **Stratificația planșeului între parter și nivelul intermediar din etapa 1 de construire**
  - Dușumea originală din etapa 1 de construcție

- Suport dușumea din lemn cu grinzișoare de pozare
  - Umplutură
  - Boltă medievală de cărămidă
- 9 **Stratificația de închidere a golului vertical**
  - Închidere a golului existent cu capac de lemn

- 10 **Stratificația planșeului între nivelul intermediar și etaj din etapa 1 de construire**
  - Dușumea recentă de rășinoase
  - Suport dușumea din scânduri montate cap la cap

- Grinzi de lemn 20x20 cm
- 11 **Stratificația planșeului între etaj și pod**
  - Corzi de lemn de foioase 23x21 cm
  - Interspațiu între coamă și straturile planșeului

- Podire geluită 5 cm montată cap la cap
  - Grinzișoare 13x10 cm
  - Umplutură între grinzișoare
  - Tăvănuială de lemn 3 cm
  - Tencuială cu mortar de var

- Zugrăveli
- 12 **Stratificația planșeului între etaj și pod peste încăperea E2**
  - Corzi de lemn de foioase 23x21 cm
  - Interspațiu între coamă și straturile planșeului

- Grinzișoare 13x10 cm
  - Umplutură între grinzișoare
  - Tăvănuială de lemn 3 cm
  - Tencuială cu mortar de var
  - Zugrăveli
- 13 **Stratificația planșeului între etaj și pod în zona circulației**

- Poditură pentru circulație perimetrală
  - Corzi de lemn de foioase 23x21 cm
  - Interspațiu între coamă și straturile planșeului
  - Podire geluită 5 cm montată cap la cap

- Grinzișoare 13x10 cm
  - Umplutură între grinzișoare
  - Tăvănuială de lemn 3 cm
  - Tencuială cu mortar de var
  - Zugrăveli
- 14 **Stratificația învelitorii**

- Tiglă ceramică tip solzi montată în cadrul reparațiilor la învelitoare din 2021
  - Contrașipcă
  - Șipcă
  - Folie anti condens
  - Astereală
  - Structură șarpantă din lemn de foioase
