EXPERTIZĂ BIOLOGICĂ

Casa Zapolya, P-ța Primăriei nr.3, Sebeș, jud.Alba

În vederea întocmirii Studiului de fezabilitate la Imobil Casa Zapolya, Pța Primăriei, nr.3, Sebeș, jud.Alba (foto nr.1), am fost solicitată de către Dnul Arh.Szekeres Balogh, să execut Expertiză biologică a monumentului.

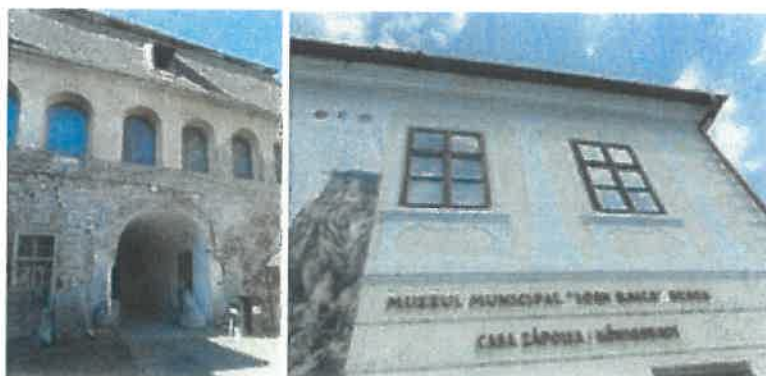
Foto nr.2,3 Ziduri de cărămidă tencuite

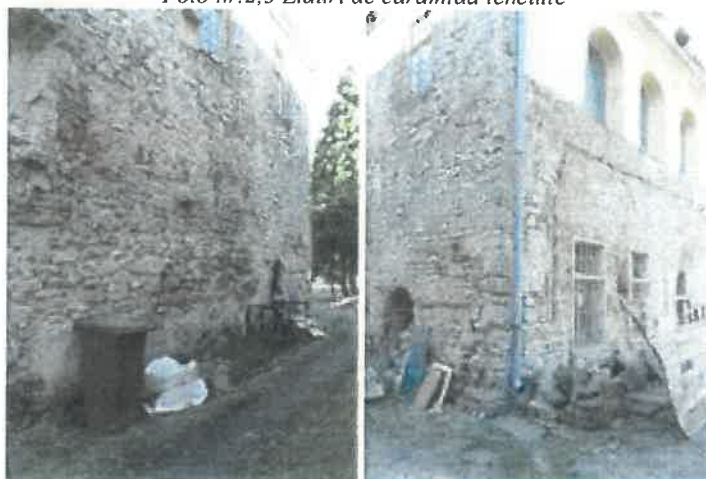
Foto nr.4, 5 Ziduri cu tencuială curățată

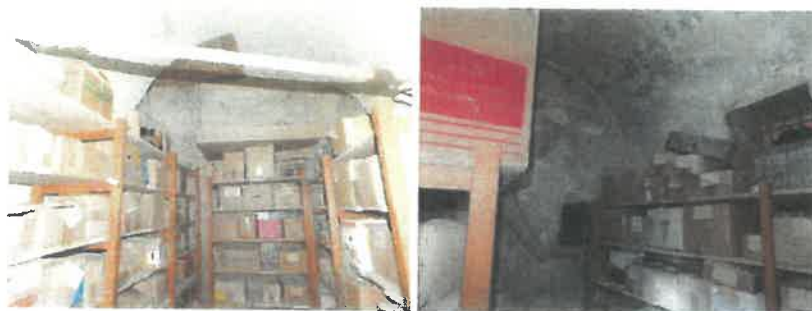
Foto nr.17, 18 Incinte subsol

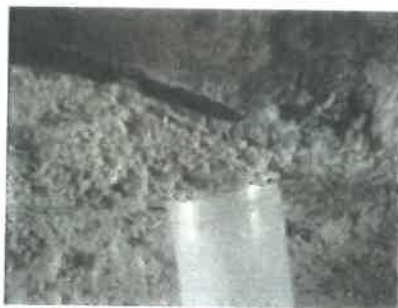
Foto nr.22 Prelevare probe

Din analiza probelor am depistat atac activ fungic.

Este evident, că datorită umidității ridicate în zonă, a apărut atacul fungic.

Este necesară scăderea nivelului de umiditate în spațiul interior al demisolului unității prin identificarea surselor, preluarea și dirijarea apelor din precipitații..

Ar fi ideal efectuarea unui drenaj exterior, cu o adâncime de minim 60 cm sub fundație, tuburi de dren și geofolie.

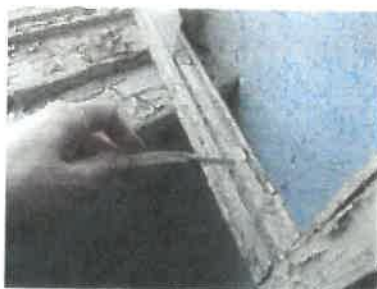
Foto nr.33 Prelevare probe

Ramele sunt ușor, degradate. Datorită faptului că, apele meteorice au patruns în interiorul ramelor, în numeroase zone, s-a instalat atacuri fungice vechi, succesive, sub formă de putregai brun prismatic. Lemnul este fragilizat. Vor necesita înlocuiri.

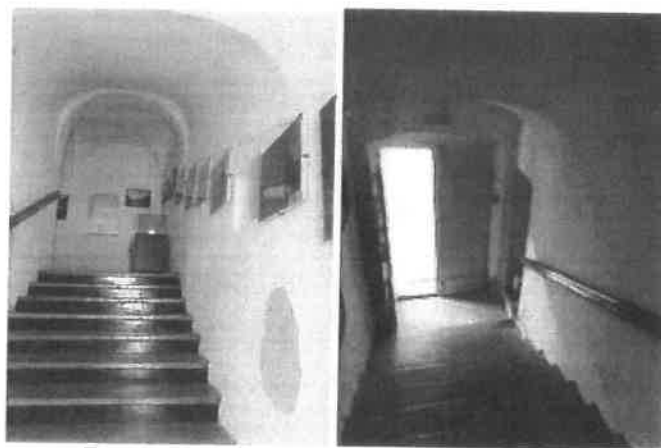
Scara de acces la nivel I, este confecționată din trepte de lemn de rășinoase, brad *Abies alba* și este, relativ, bine conservată (foto nr.35, 36).).Necesită unele, mici, reparații.

Foto nr.35, 36 Scară acces nivel I-bine conservată

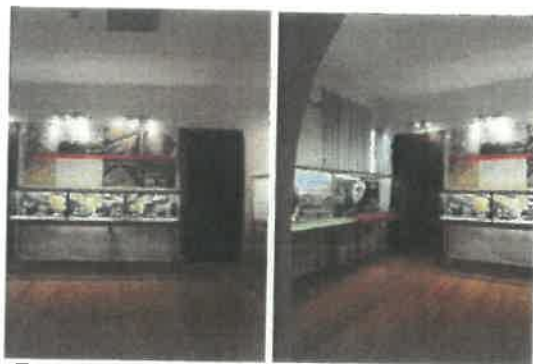
La nivelul pereților interiori nu se observă umiditatea ascensională (foto nr.37, 38).

Foto nr.37, 38 Pereți fara umiditate ascensionala

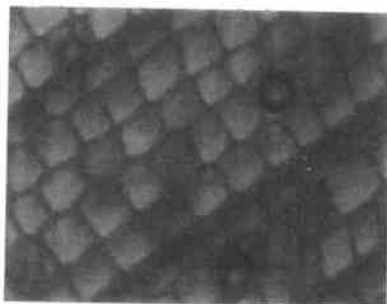
Din analiza probelor a reieșit că este vorba de lemn de brad *Abies alba*, deoarece în secțiunile transversale nu au fost observate canale rezinifere, la lemnul timpuriu. (foto nr 45)

Foto nr.45-Imagine microscopică-Secțiune transversală-lemn de brad

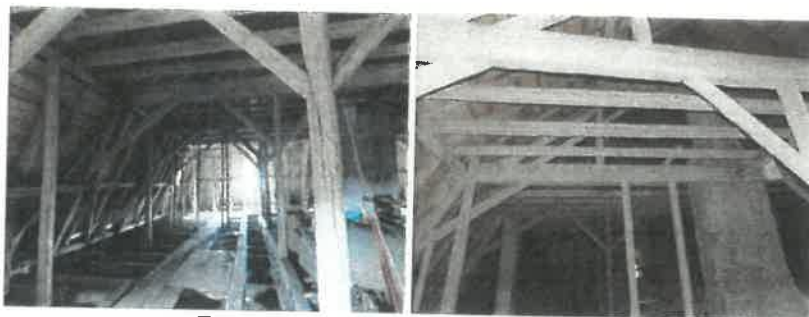
Foto nr.48, 49 Șarpantă -vedere generală

Lemnăria șarpantei este de bună calitate. Datorită acestui fapt, nu am determinat atacuri masive de insecte xilofage, doar insulare.

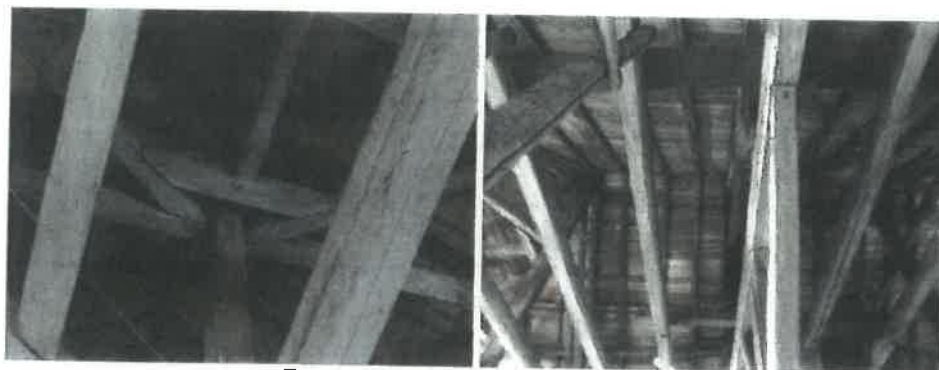
Zona coamei este bine conservată. Se observă insular, halouri de umiditate, dar acestea, actualmente, sunt uscate (foto nr.55, 56).

Foto nr.55, 56 Coamă bine conservată

Actualmente, nu este montată o schelă, dar în timpul șantierului, necesită o nouă verificare, dar nu cred că există probleme.

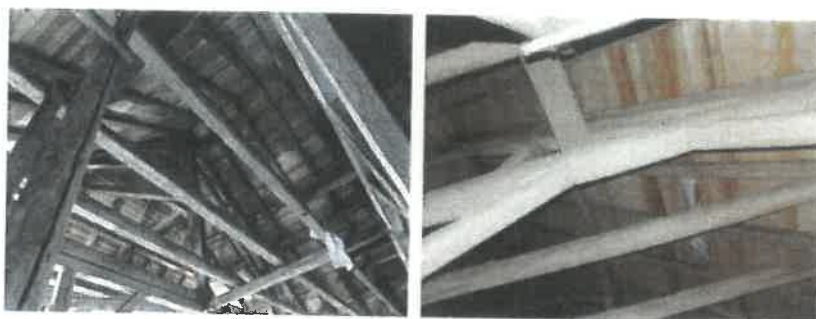
Foto nr.57, 58 Corzi bine conservate

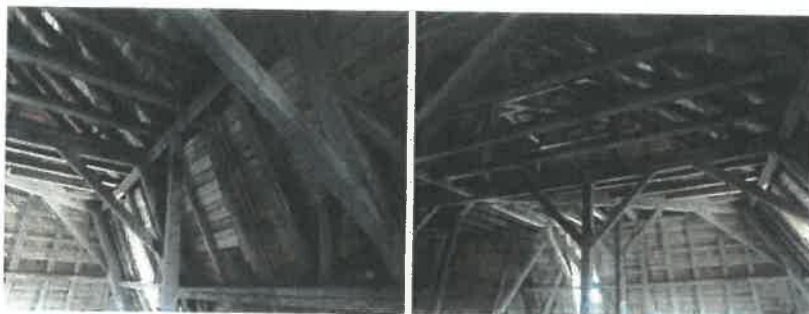
Foto nr.60, 61 Popi bine conservați

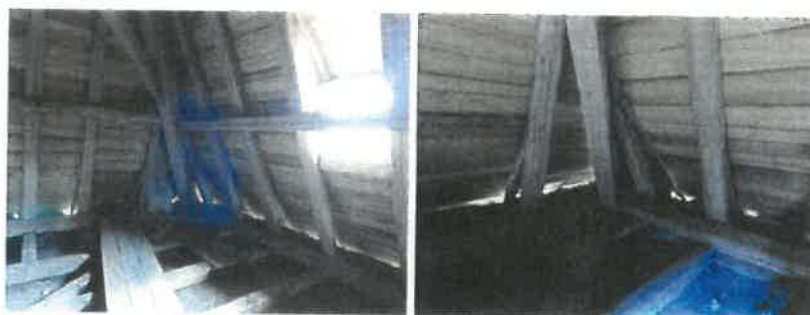
Foto nr.64, 65 Coame laterale bine conservate

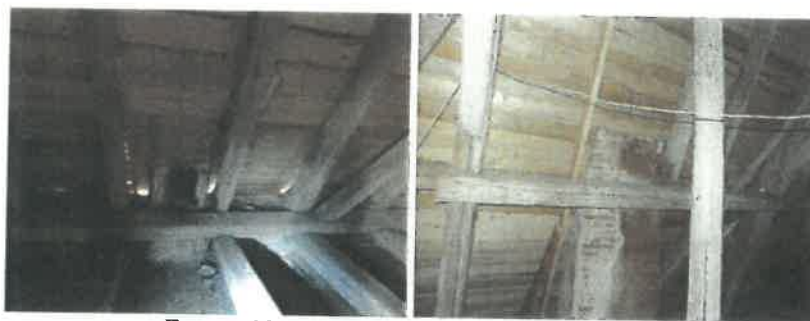
Zona de ieșire a hornurilor de evacuare gaze a fost corect reabilitată, cu șorturi de tablă (foto nr.66, 67).

Foto nr.66, 67 Zonă reabilitată, șorțuri de tablă

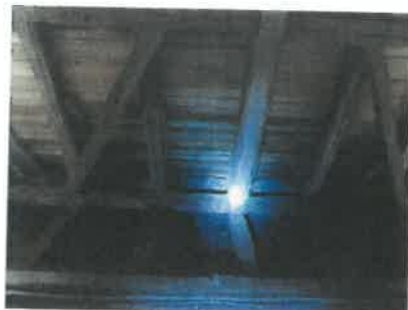
Cosoroabele din zona vestică, prezintă halouri de umiditate, dar nu am identificat atac activ fungic (foto nr.73).

Foto nr.73 Cosoroabe bine conservate

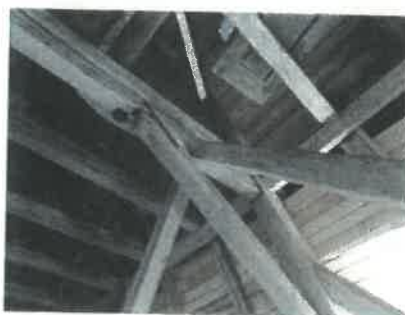
Foto nr.74 Noduri bine conservate

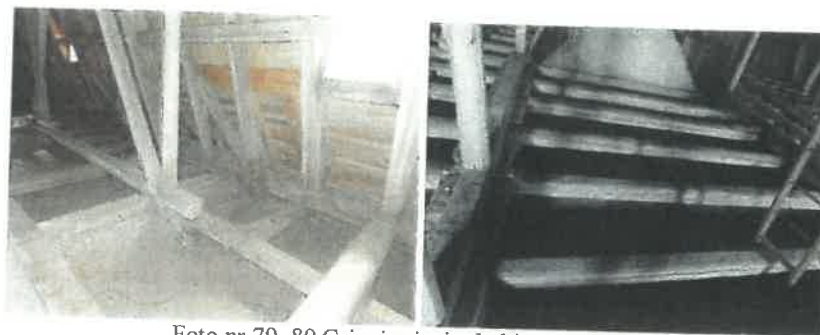
Grinzile principale sunt bine conservate. Se observă halouri de umiditate, care, actualmente sunt uscate (foto nr. 79, 80).

Foto nr. 79, 80 Grinzi principale bine conservate
