ACEST DOCUMENT ESTE PROPRIETATE INTELECTUAL A PRIVATA A S.C. ARHING S.R.L. SI NU POATE FI FOLOSIT, TRANSMIS SAU REPRODUS, TOTAL SAU PARȚIAL, FĂRĂ AUTORIZAREA EXPRESĂ. UTILIZAREA SA TREBUIE SĂ FIE CONFORM CELUI PENTRU CARE A FOST ELIBERAT. DOCUMENTUL ESTE VALABIL NUMAI CU SEMNĂTURA SI STAMPILA ÎN ORIGINAL, DE CULOARE ALBAȘTRU.				
VERIFICATOR TEHNIC	NUME	SEMNATURA	CERINTA	REFERAT / EXPERTIZA NR. / DATA
<div><div>PROIECTARE-CERCETARE-EXPERTIZARE IN CONSTRUCTII, INSTALATII</div><div>Tg.Mures str. Gh.Doja nr.47/A</div></div>				<div>BENEFICIAR:</div> <div>MUNICIPIUL SEBES, jud. ALBA</div> <div>PR.NR. XXXI-1118/2021</div>
SEF PROIECT	arh. SZEKERES I.		SCARA 1:50	Restaurare, consolidare si punere in valoare Casa Zapolya-Muzeu Ioan Raica str. Piața Primăriei nr.3, Sebes, jud. Alba
PROIECTAT	arh. SZEKERES I.		DATA 2021	
REDACTAT	arh. stag. A.DUMITRU			
PLAN NIVEL INTERMEDIAR PROPUNERE				FAZA: D.A.L.I.

PL.NR: A15

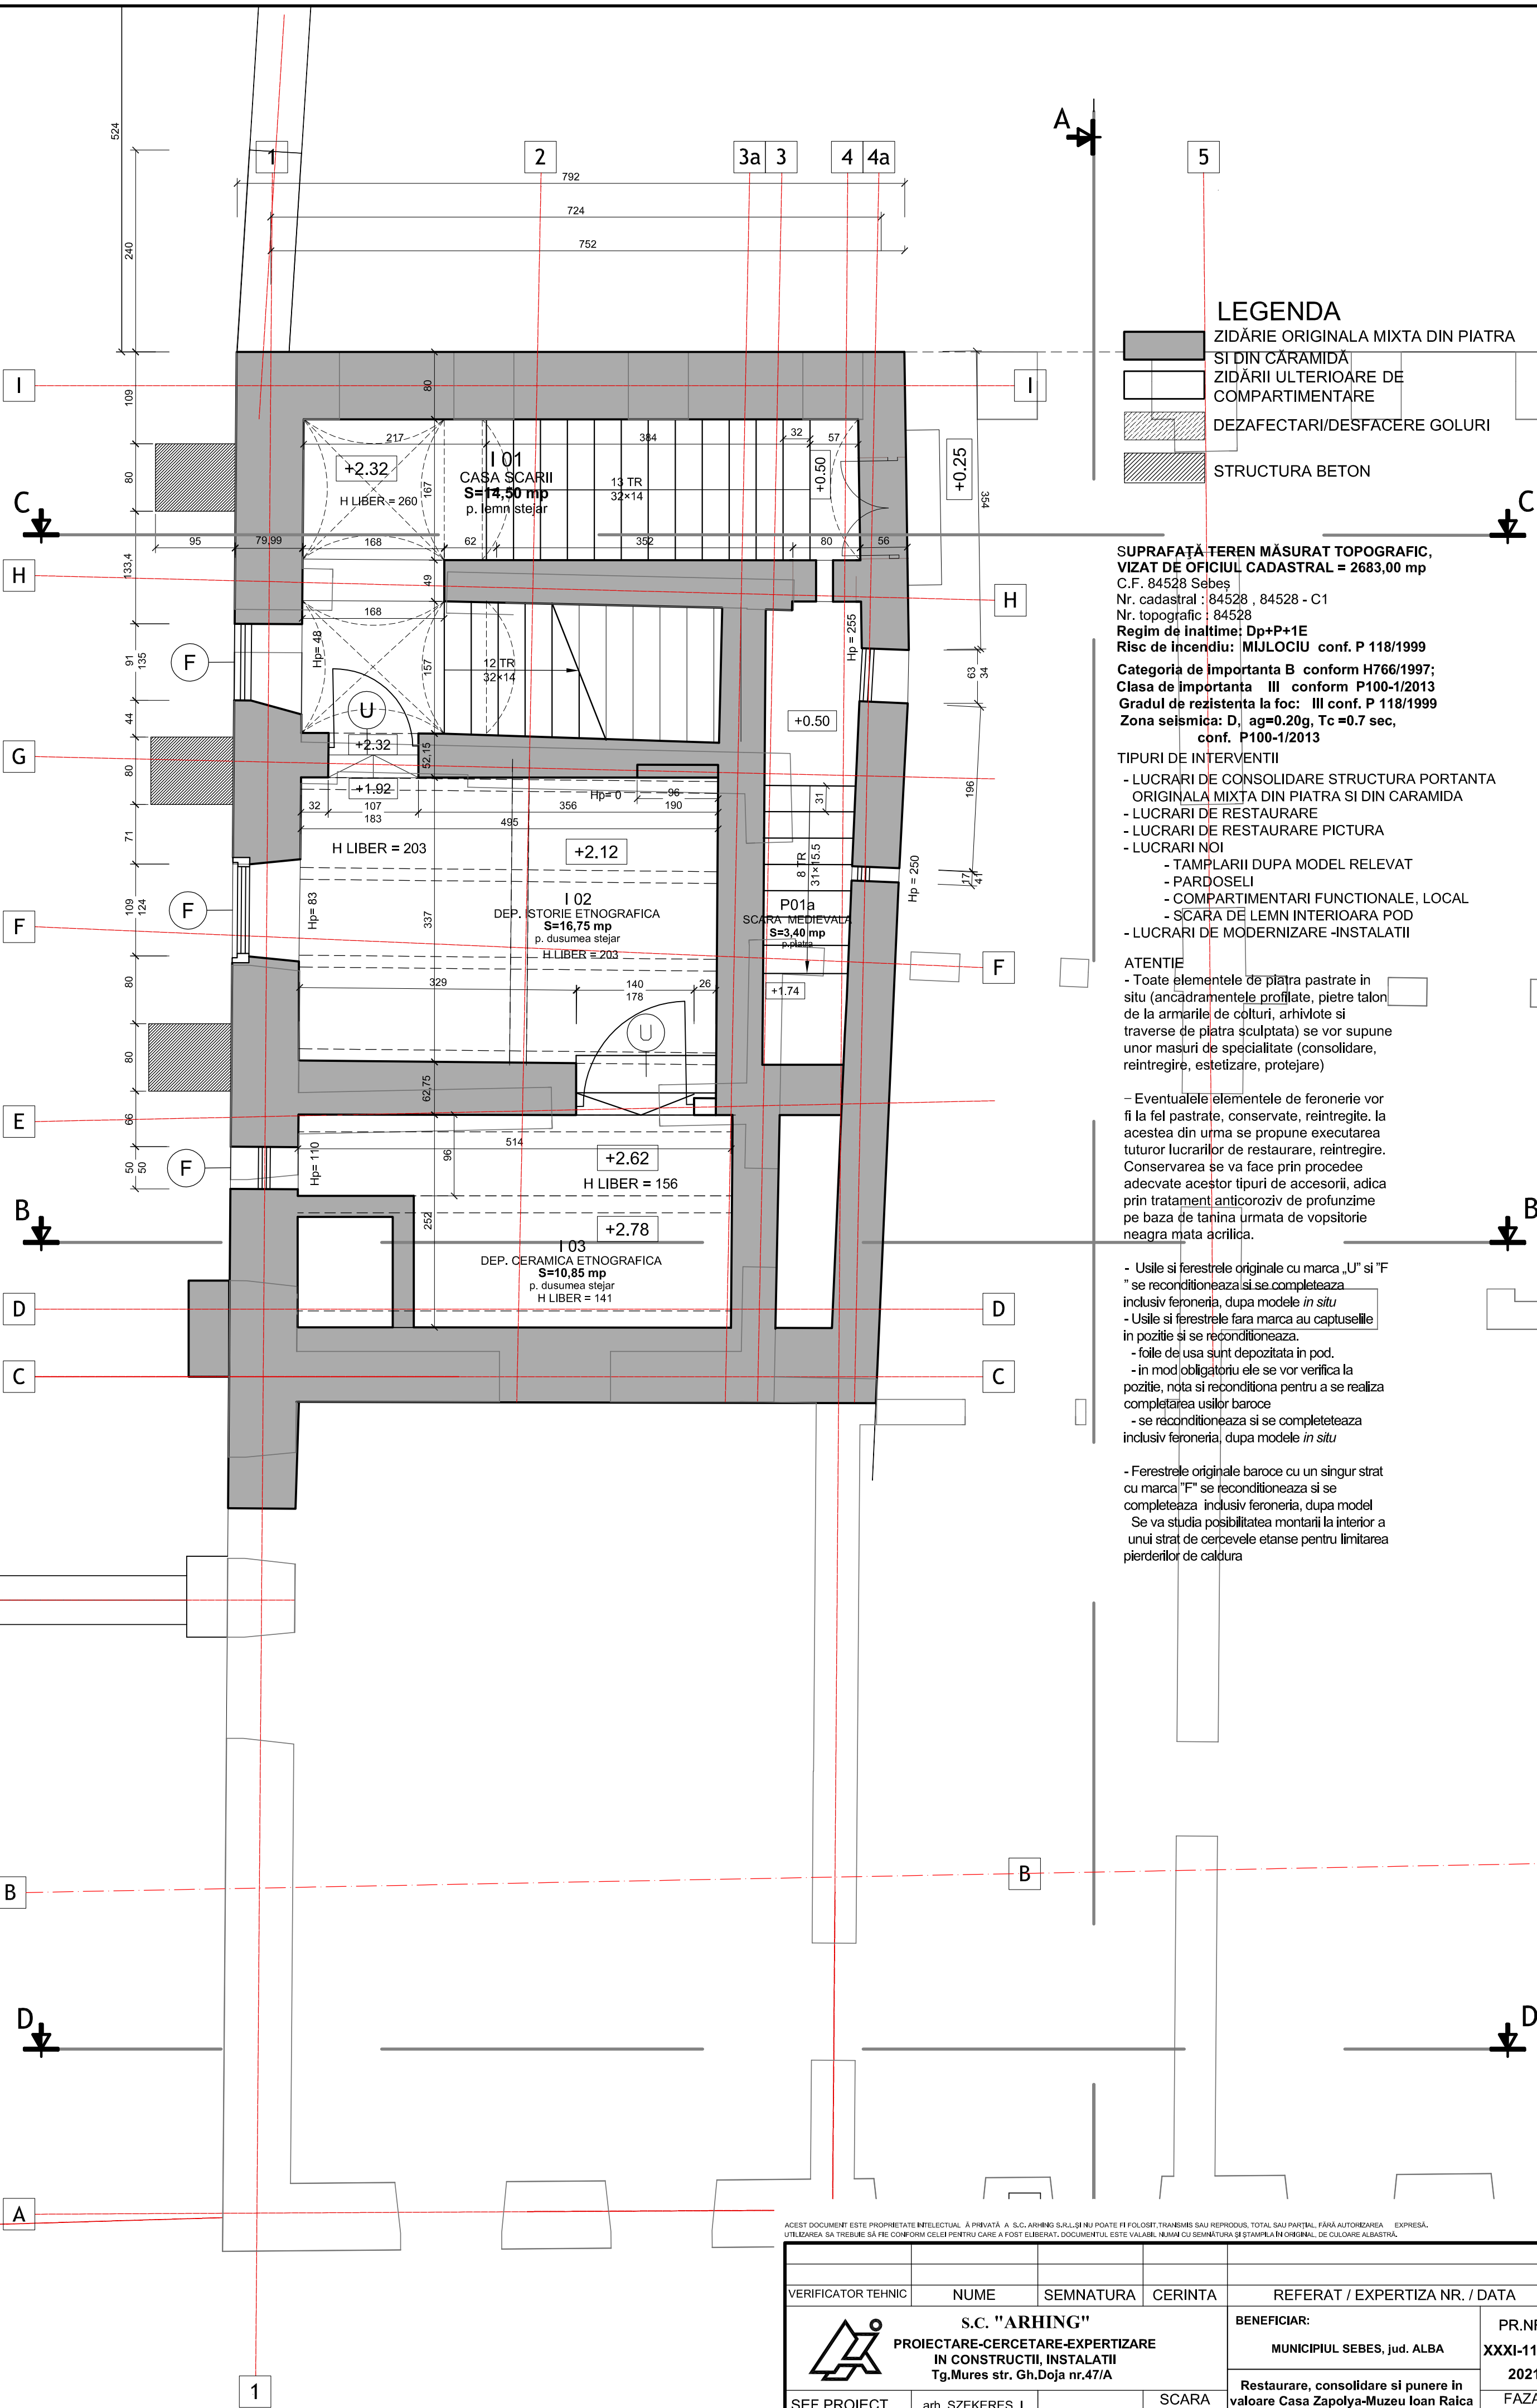
- TIPURI DE INTERVENTII
- LUCRARI DE CONSOLIDARE STRUCTURA PORTANTA ORIGINALA MIXTA DIN PIATRA SI DIN CARAMIDA
  - LUCRARI DE RESTAURARE
  - LUCRARI DE RESTAURARE PICTURA
  - LUCRARI NOI
    - TAMPLARI DUPA MODEL RELEVAT
    - PARDOSELI
    - COMPARTIMENTARI FUNCTIONALE, LOCAL
    - SCARA DE LEMN INTERIOARA POD
  - LUCRARI DE MODERNIZARE -INSTALATII

- Toate elementele de piatra pastrate in situ (ancădramentele profilate, pietre talon de la armările de colțuri, arhivote si traverse de piatra sculptata) se vor supune unor masuri de specialitate (consolidare, reintregire, estetizare, protejare)

- Usile si ferestrele originale cu marca „U” si “F” se reconditioneaza si se completeaza inclusiv feroneria, dupa modele *in situ*
- Usile si ferestrele fara marca au captusetile in pozitie si se reconditioneaza.
- foile de usa sunt depozitata in pod.
- in mod obligatoriu ele se vor verifica la pozitie, nota si reconditiona pentru a se realiza completarea usilor baroce
- se reconditioneaza si se completeaza inclusiv feroneria, dupa modele *in situ*

- Ferestrele originale baroce cu un singur strat cu marca “F” se reconditioneaza si se completeaza inclusiv feroneria, dupa model  
Se va studia posibilitatea montarii la interior a unui strat de cercevele etanse pentru limitarea pierderilor de caldura
